## Kapel opgebouwd uit zes ongelijkvormige schaaldelen

# Een 'gordeldier' voor Jeroen Bosch

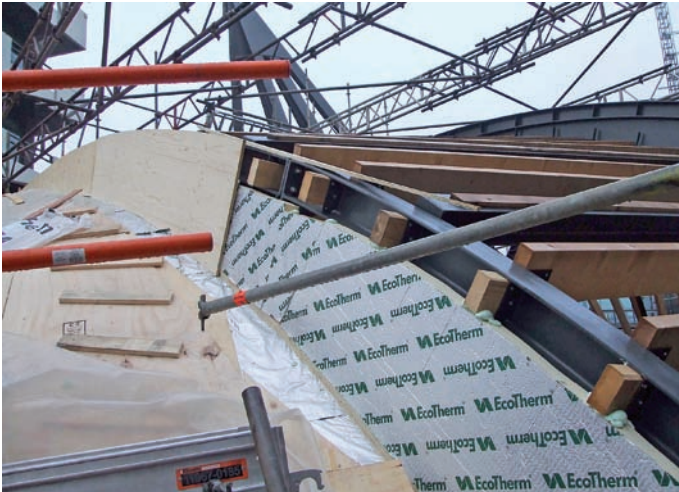
De stalen gordingen van de spanten (sommige met vakwerken) zijn uitgevuld en er zijn extra balken ingebracht.

De draagconstructie van de kapel bestaat uit een staalconstructie, opgesteld op een betonvloer. In totaal gaat het om acht IPE-spanten met stalen gordingen ertussen. Zeven spanten staan buiten en één spant staat binnen de nieuwbouwvleugel van het ziekenhuis. Het laatste segment doorsnijdt de glazen gevel. De spanten hebben elk een afwijkende hoogte, die varieert tussen 12,12 meter en 5,75 meter. De basisbreedte van ieder spant is anders en fluctueert tussen 15,50 meter en 7,21 meter. Ook de radiussen van de spantbenen voor elk spant zijn anders. Een aantal spanten heeft aan één zijde een vakwerkopbouw, waarin aan de onderzijde beglazing is opgenomen voor lichtinval in de kapel.

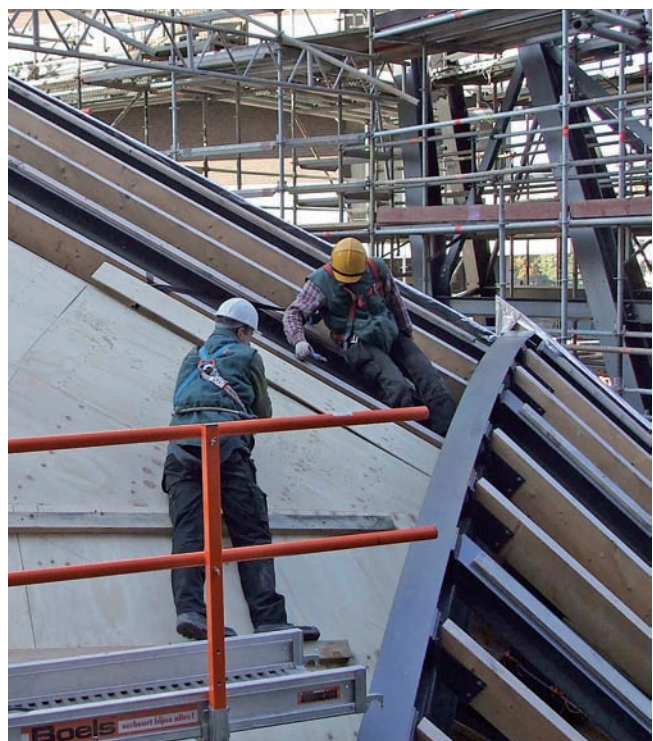
Op het voorste vak zijn de dampdichte folie en de PIR isolatieplaten gelegd.

“Om de onderconstructie te kunnen monteren, was het noodzakelijk de stalen gordingen uit te vullen”, legt Wouter Visser van Hout Company Riel uit. Zijn bedrijf heeft de uitvoering van de totale onderconstructie gedaan. “Het uitvullen is gebeurd met nauwkeurig uitgedokerde grondbalklagen van 75 mm x 225 mm. Op deze balklagen is vervolgens de dakbedekkingsconstructie opgebouwd. Allereerst twee lagen buigzaam triplex van 10 mm, halfhouts overlappend. Daar overheen is een gewapende dampdichte folie gelegd, waarvan de naden zijn afgeplakt. Over de folie is een laag isolatiemateriaal gekomen, 100 mm PIR-schuim, dat is ingezaagd om de platen te kunnen buigen. Op de isolatielaag zijn tengels aangebracht om een ventilatiespouw te creëren en over deze tengels zijn weer twee lagen triplex van 10 mm gemonteerd. Tengels en beplating zijn met lange schroeven bevestigd in de onderliggende balkconstructie, die daarvoor ‘verklikt’ moest worden om op de juiste plaatsen te kunnen schroeven. Dit pakket is vervolgens ‘ingepakt’ met een bitumen dakbedekking als waterdichte laag. Over deze dakbedekking is een 12 mm dikke ventilatiedeken, een hoogpolig nylonvlies, gelegd en zijn er kunststof regels geschroefd, waarop de losagnes zijn bevestigd.”

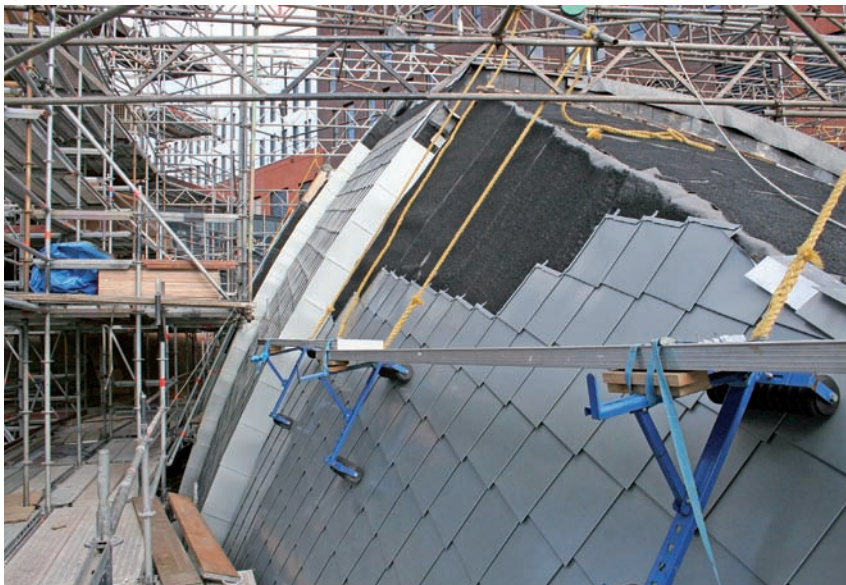
De dakschalen zijn gedekt met een bitumen dakbedekking als waterkerende laag.

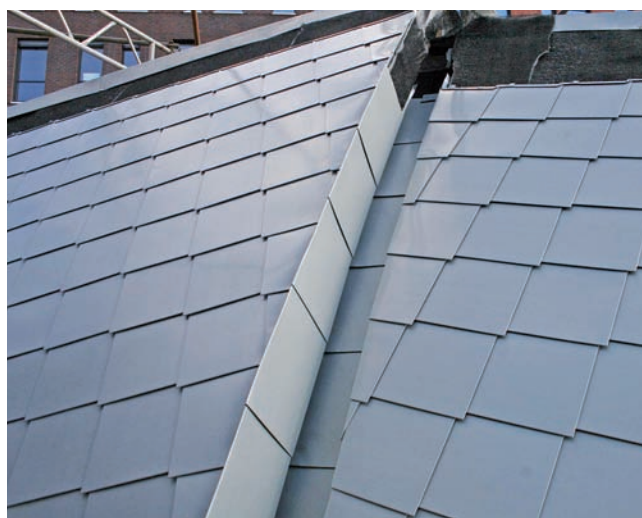
De losagnes zijn zonder uitlijning verwerkt. Onder de losagnes is de ventilatiedeken te zien.

Het aanbrengen van de losagnes (200 mm x 300 mm x 1,2 mm), die met zinknagels vastgeschoten zijn op de kunststof regels, was ook geen recht toe recht aan werk. Visser: "Door het verlopen van de radius van de beginboog en de eindboog van een daksegment was het niet mogelijk de bevestigingslijnen van de losagnes recht uit te zetten. Bovendien lopen alle dakvlakken tweezijdig gebogen. Om die redenen is in overleg met het gespecialiseerde Duitse bedrijf, dat de dakbedekking in opdracht van Verkoelendak heeft aangebracht, besloten één zijde van de losagnes schuin te knippen. Vervolgens is men van onderuit begonnen. Door iets te trekken en te geven per losagne en werkend aan een touwtje om enigszins in lijn te blijven, zijn de segmenten één voor één ingedekt. Deze keuze en werkwijze heeft ook consequenties gehad voor de plaatsen en de uitlijning van de kunststof regels. Nogmaals, elk dakvlak, schaaldeel was anders door de verschillende afmetingen en krommingen."

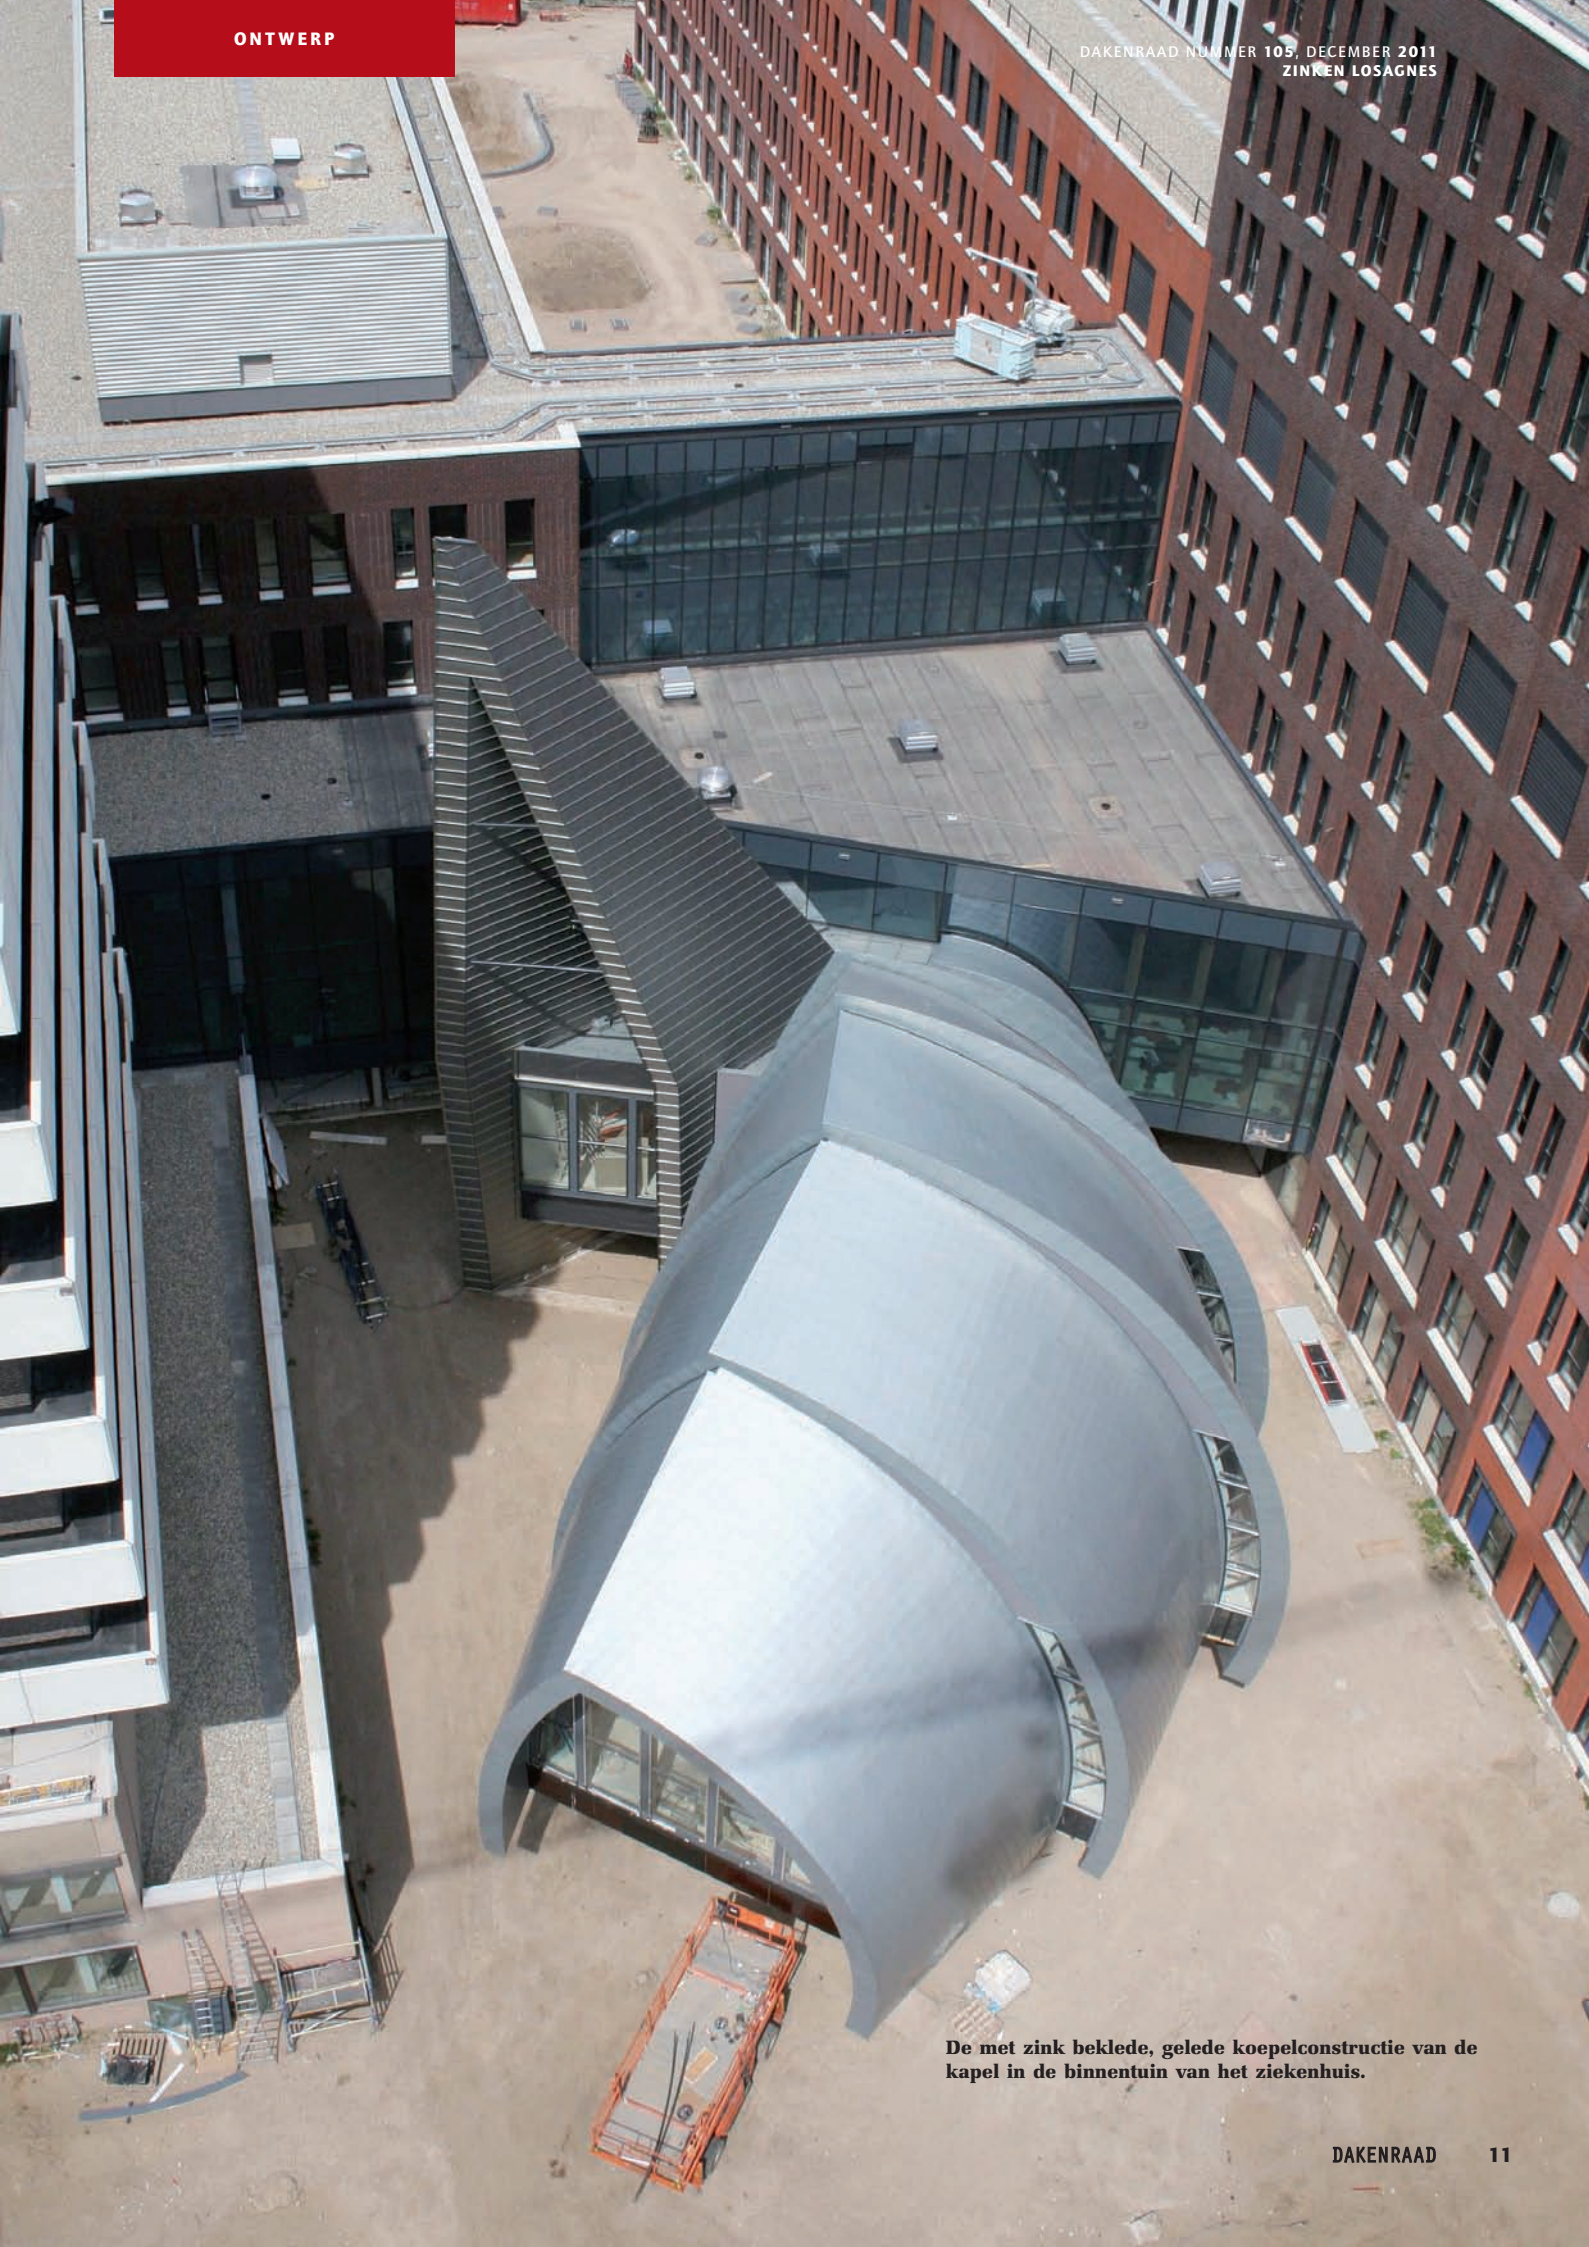
De verholen goot, ook volledig ingedekt met losagnes, is ingelaten in de isolatielaag.

Om de afvoer van het hemelwater enigszins te sturen is er per dakvlak een soort verholen goot gemaakt. Deze goot is verwerkt in de isolatielaag; de dakbedekking is tot in de goot doorgezet en de goot zelf is volledig ingedekt met losagnes.

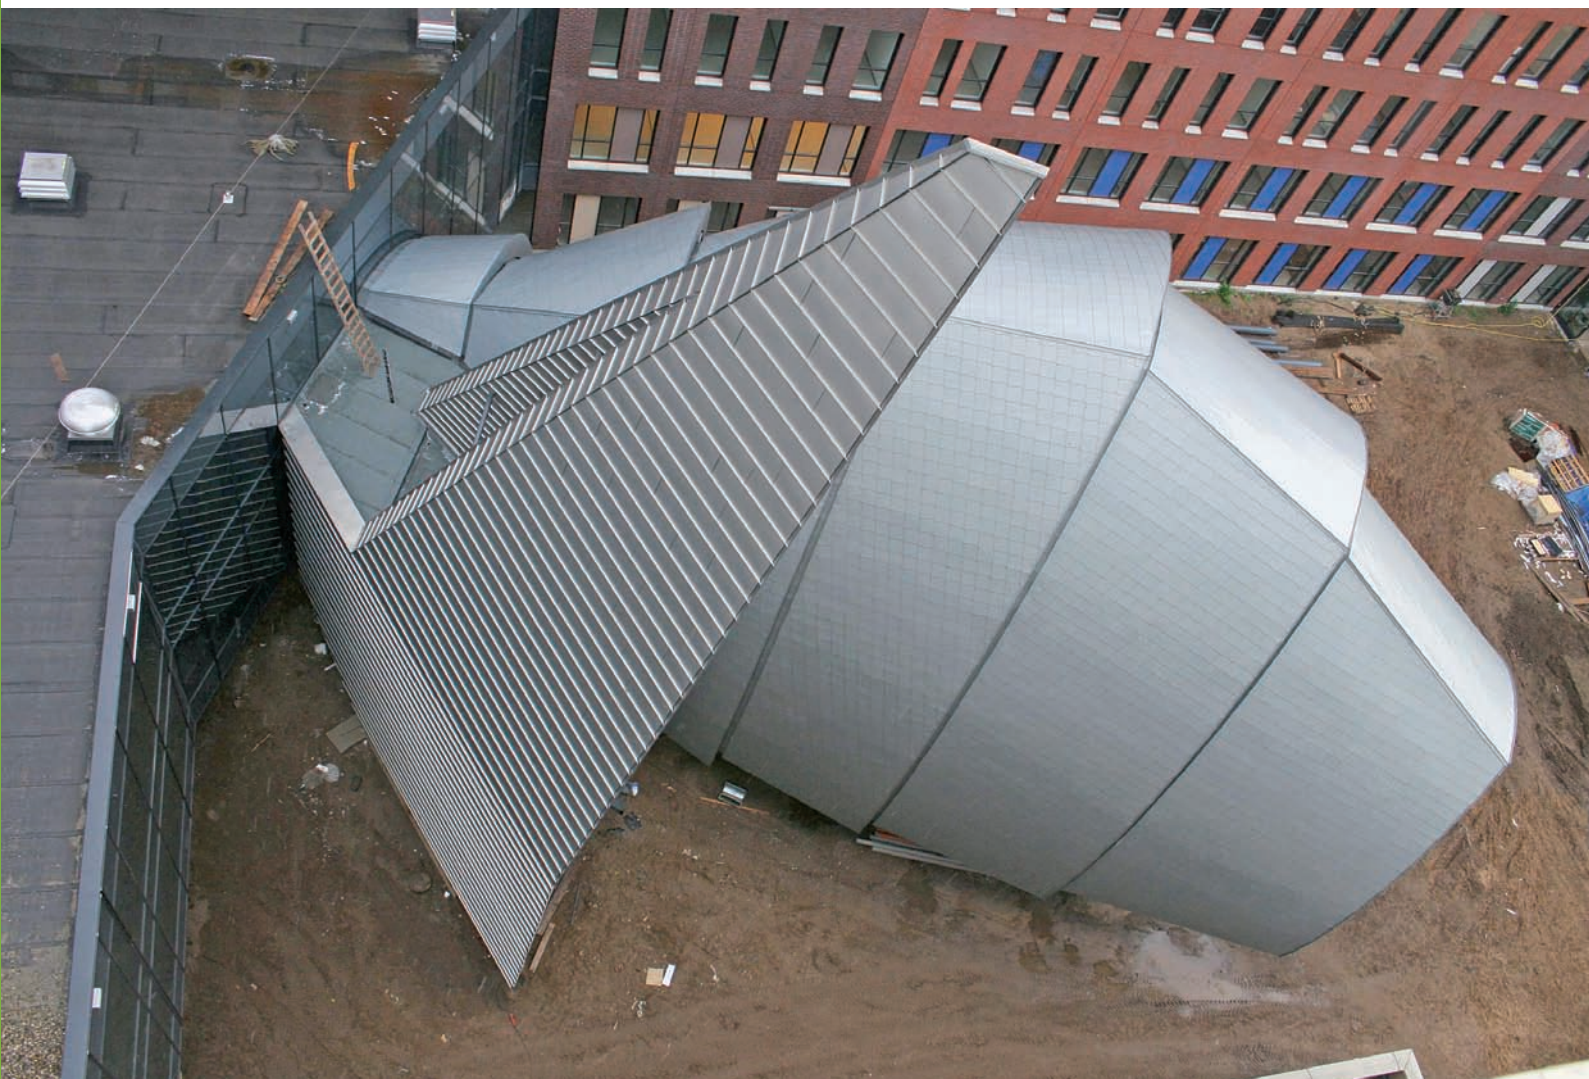
**De met zink beklede, gelede koepelconstructie van de kapel in de binnentuin van het ziekenhuis.**
